109年學校實驗(習)場所重大災害案例宣導

操作機械遭滾輪夾捲事故

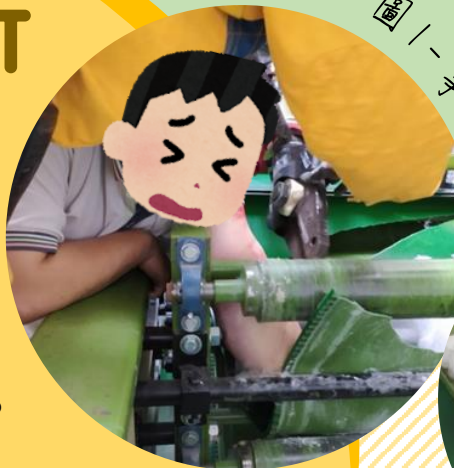
圖1- 事故現場

A生於實習教學工廠操作機械設備，為避免相關人員進入滾輪或輸送帶之作動區，設有透明之玻璃護圍，惟A生站立於操作平台，側身跨越過玻璃護圍，且於滾輪作動下進行清棉作業，致左手臂遭搖屏滾輪捲入夾傷。

清理機台棉屑時，被搖屏滾輪夾傷。

滾輪輸送區雖設置玻璃護圍，但高度不足或未完全封閉，仍可跨越護欄進行滾輪之清棉作業。

- 一、應落實相關安全衛生規定之執行及教育訓練，提高學生之安全意識。
- 二、以護圍完整封閉該滾輪作動區，其應設計相關之互鎖(interlock)裝置，如極限開關(limit witch)。
- 三、部分區域可設置光柵式安全感應裝置，異物進入機器設備之作動區，則斷電停止運轉，感應裝置需確認正常作動時，可被啟動。
- 四、該設備之安全作業程序為雙人作業，但維護、保養或除錯時，其電源應建立上鎖(lock)、貼標示(tag)與試運轉(try)之安全管控機制。
